[نموذج 2]

الوقفة التقويمية رقم (1) في مادة : العلوم الفيزيائية و التكنولوجيا

الوقفة التقويمية رقم (1) في مادة : العلوم الفيزيائية و التكنولوجيا [نموذج 1]

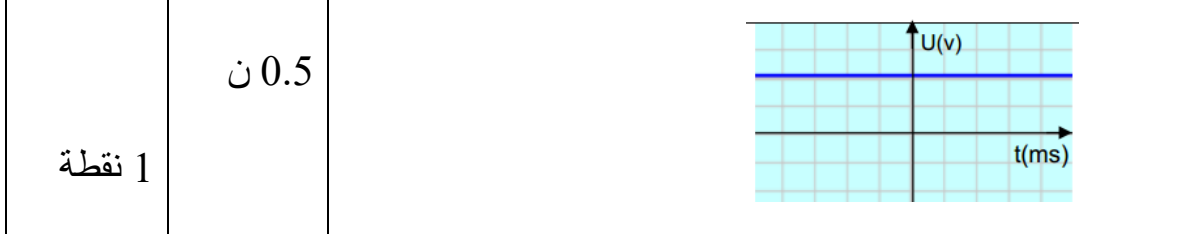
ب-بيان التوتر بين طرفي البطارية :

البطارية	المنوبة -الجهاز A-
ثابت القيمة له جهة اصطلاحية رمزه = DC	متغير القيمة يُغير من جهته رمزه ~ AC
