الجزء الأول ( 12 نقطة )

التمرين الأول ( 06 نقاط )

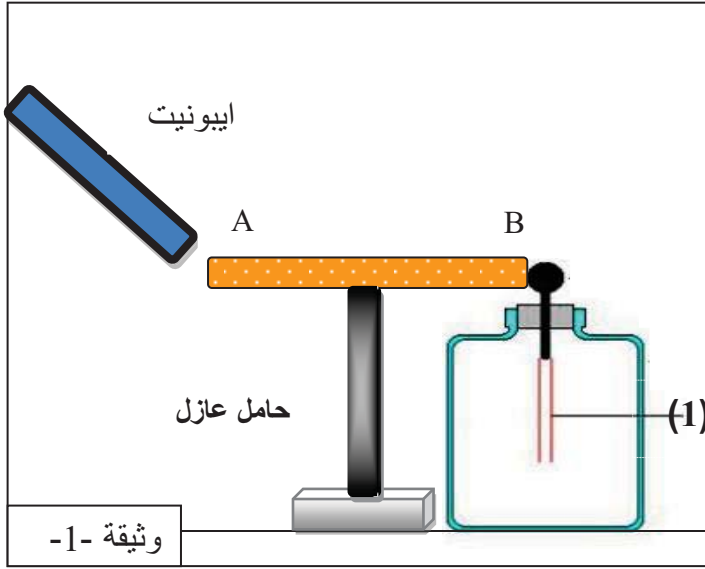
من أجل دراسة ظاهرة التكهرب قام التلاميذ رفقة أستاذهم بالتجربة المبينة في الوثيقة -1- حيث قاموا بتقريب قضيب ايونيت مشحون دون لمس من ساق معدني (AB) موضوع فوق حامل عازل و طرفه الآخر يلامس الكرية المعدنية لكاشف كهربائي.

1- سم العنصر رقم -1- في الوثيقة-1- وما هو دور الكاشف الكهربائي؟

5- العنصر رقم 1- : **ورقتين من الألمنيوم** و دور الكاشف الكهربائي هو **الكشف عن الأجسام المشحونة**.

6- نوع الشحنة التي تظهر على قضيب الإيونيت **سالبة** لأنه **يكتسب إلكترونات** عند ذلك.

7- نلاحظ **تباعد** ورقتي الكاشف الكهربائي.

التفسير : عند تقريب الإيونيت المشحون من الساق المعدني **تنتقل الإلكترونات** من الطرف A إلى الطرف B لان الساق (AB) من **النواقل** وذلك بسبب التكهرب **بالتأثير** ثم إلى كرية الكاشف عن طريق التكهرب **باللمس** لتصل الشحنات السالبة إلى ورقتي الكاشف الكهربائي فيصبحان حاملان **لنفس الشحنة الكهربائية السالبة فيتنافران**.

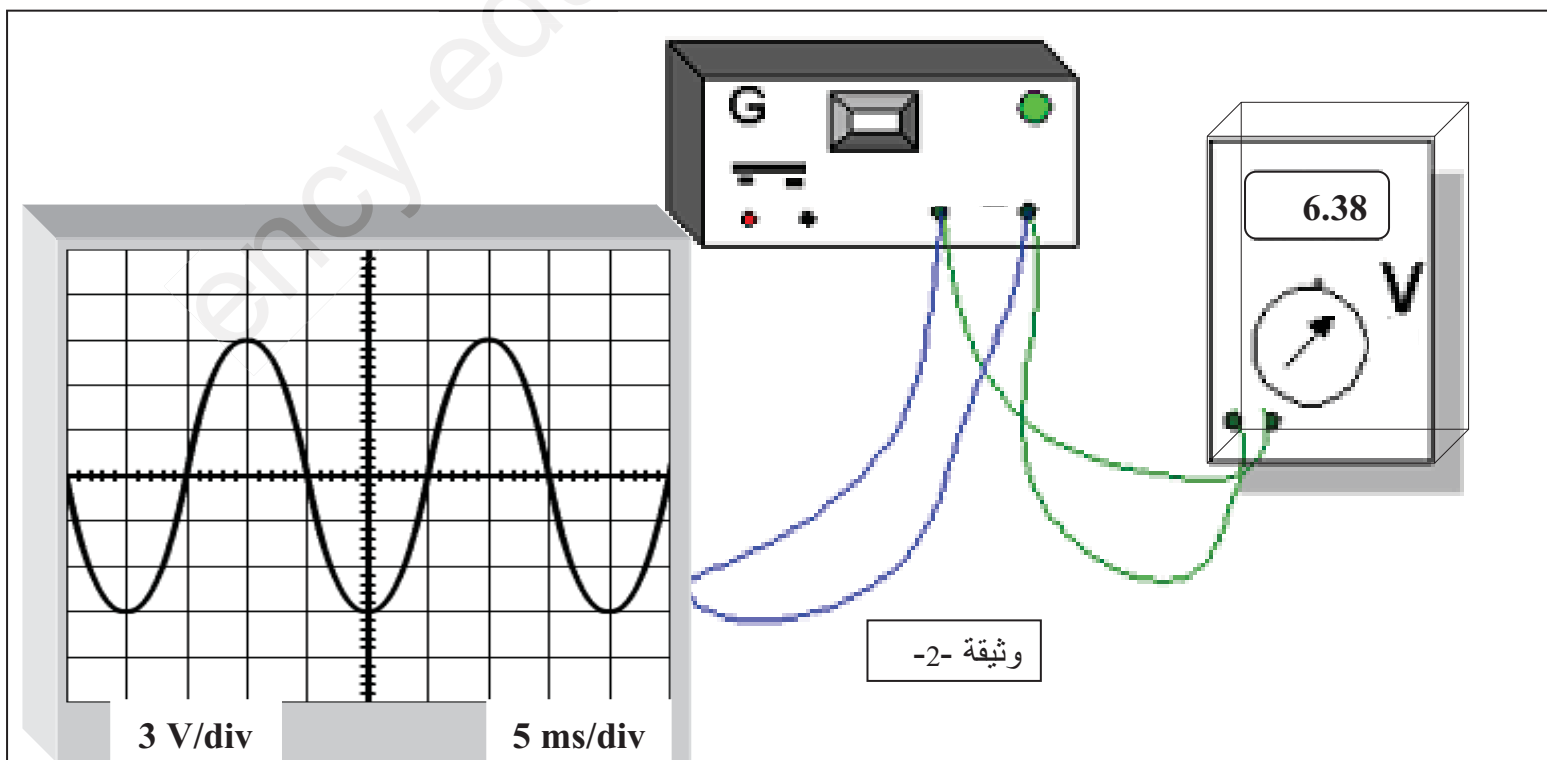
من أجل معاينة التوتر الكهربائي بين طرفي مولد كهربائي قام التلاميذ بربط جهازين هما : الفولط – متر الرقمي و جهاز راسم الاهتزاز المهبطي فتحصلوا على المنحنى المبين في الوثيقة -2- .

2- احسب من المخطط كل من :التوتر الأعظمي  $U_{max}$  و الدور  $T$  ثم التردد  $f$  لهذا التوتر الكهربائي.

4- نوع التوتر بين طرفي هذا المولد **متناوب** و رمزه: **AC** او **~**

$$U_{\max} = S_v \times n = 3 \times 3 = 9 \text{ V} : U_{\max} \text{ التوتر الأعظمي}$$

$$T = S_h \times n = 5 \times 4 = 20 \text{ ms} = 0.02 \text{ s} : T \text{ الدور}$$

$$f = 1/T = 1/0.02 = 50 \text{ Hz} : f \text{ التردد}$$

$$U_{\text{eff}} = U_{\max} / \sqrt{2} = 9 / 1.41 = 6.38 \text{ V} : \text{حساب التوتر الفعلي}$$

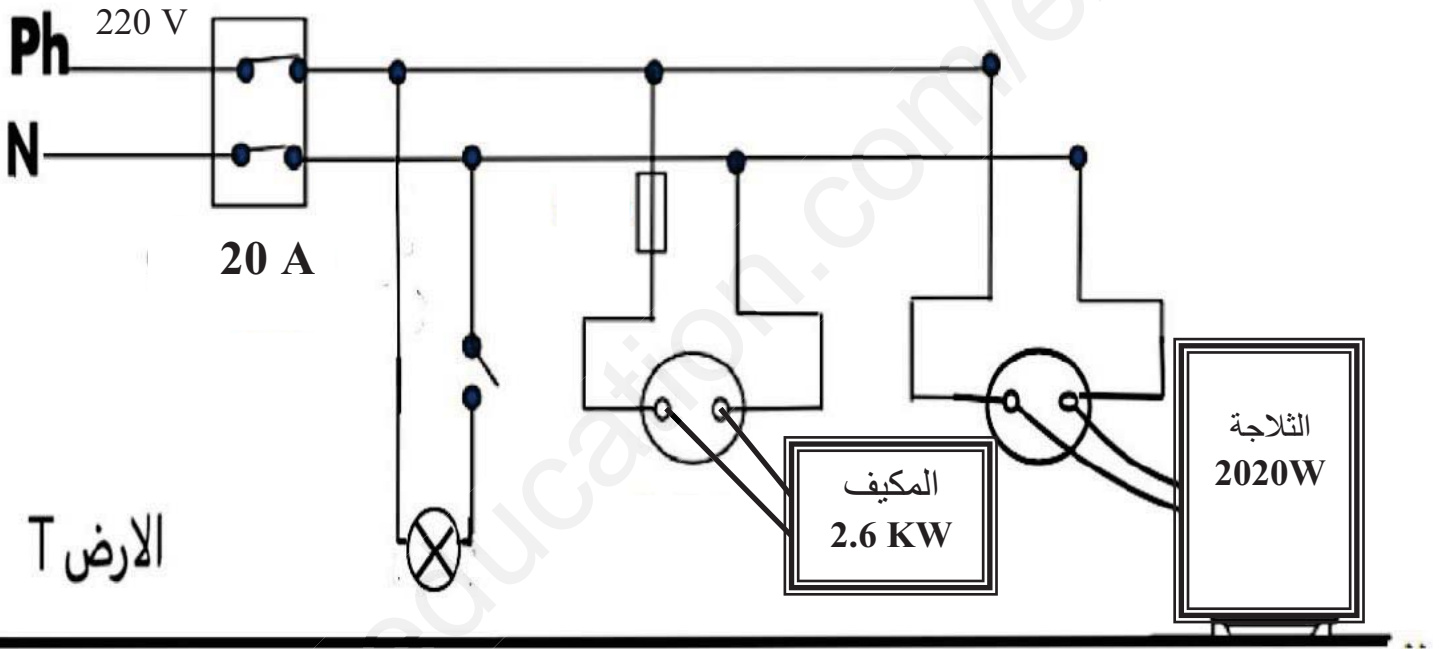
الوثيقة 03

تمثل الوثيقة المرافقة مخطط لجزء من تركيب كهربائي لمنزل أحمد , حيث لاحظ عند تشغيل الثلاجة و المكيف في نفس الوقت ينقطع التيار الكهربائي عن كامل المنزل كما أنه يصاب بصدمة كهربائية عند محاولته لتغيير المصباح وكذلك أخبرته أمه بأنها تصاب بصعقة كهربائية عند لمسها لهيكل الثلاجة أثناء اشتغالها.

4- سبب انقطاع التيار الكهربائي هو **الحمولة الزائدة** حيث شدة التيار تجاوزت الحد المسموح به من طرف القاطع الآلي .

$$I_t = I_1 + I_2 = 2020/220 + 2600/220 = 4620/220 = 21A > 20A$$

التبرير: **التغيير من دلالة القاطع الآلي او استبداله بأخر دلالته اكبر .**

5- سبب إصابة الأم بالصدمة الكهربائية هو **ملامسة سلك الطور لهيكل الثلاجة و غياب التوصيل الأرضي.**

الحل المناسب لهذه المشكلة: **عزل سلك الطور عن الهيكل و استخدام التوصيل الأرضي.** 2ن

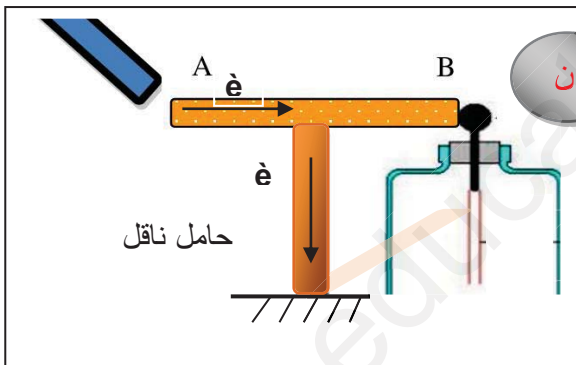
8- **لا يحدث** نفس الشيء عند استبدال الحامل العازل بأخر ناقل و متصل بالأرض (عدم ابتعاد الورقتين)

التفسير : **تنتقل الإلكترونات من الطرف A إلى الأرض** عبر الحامل الناقل ولا تصل إلى كرية الكاشف الكهربائي فلا

تبتعد الورقتان.

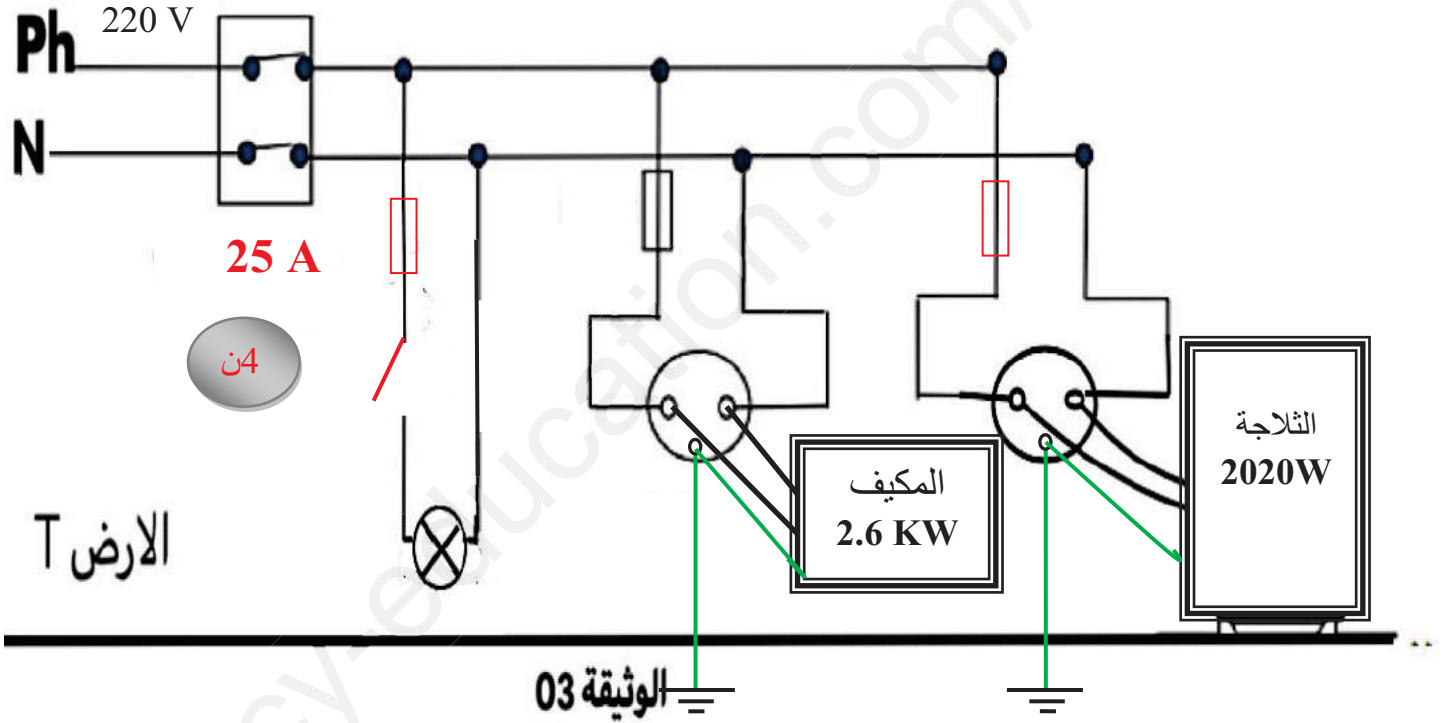
6- إعادة رسم المخطط الكهربائي السابق مبينا على الرسم جميع التعديلات و الإضافات التي تراها مناسبة لحماية الأجهزة الكهربائية و مستعملها من أخطار التيار الكهربائي.
